GEOECO-ING d. o. o.

STRUČNO GEOLOŠKO MIŠLJENJE O PREGLEDU KLIZIŠTA U POKUPSKOJ LUCI

Zagreb, svibanj 2010.

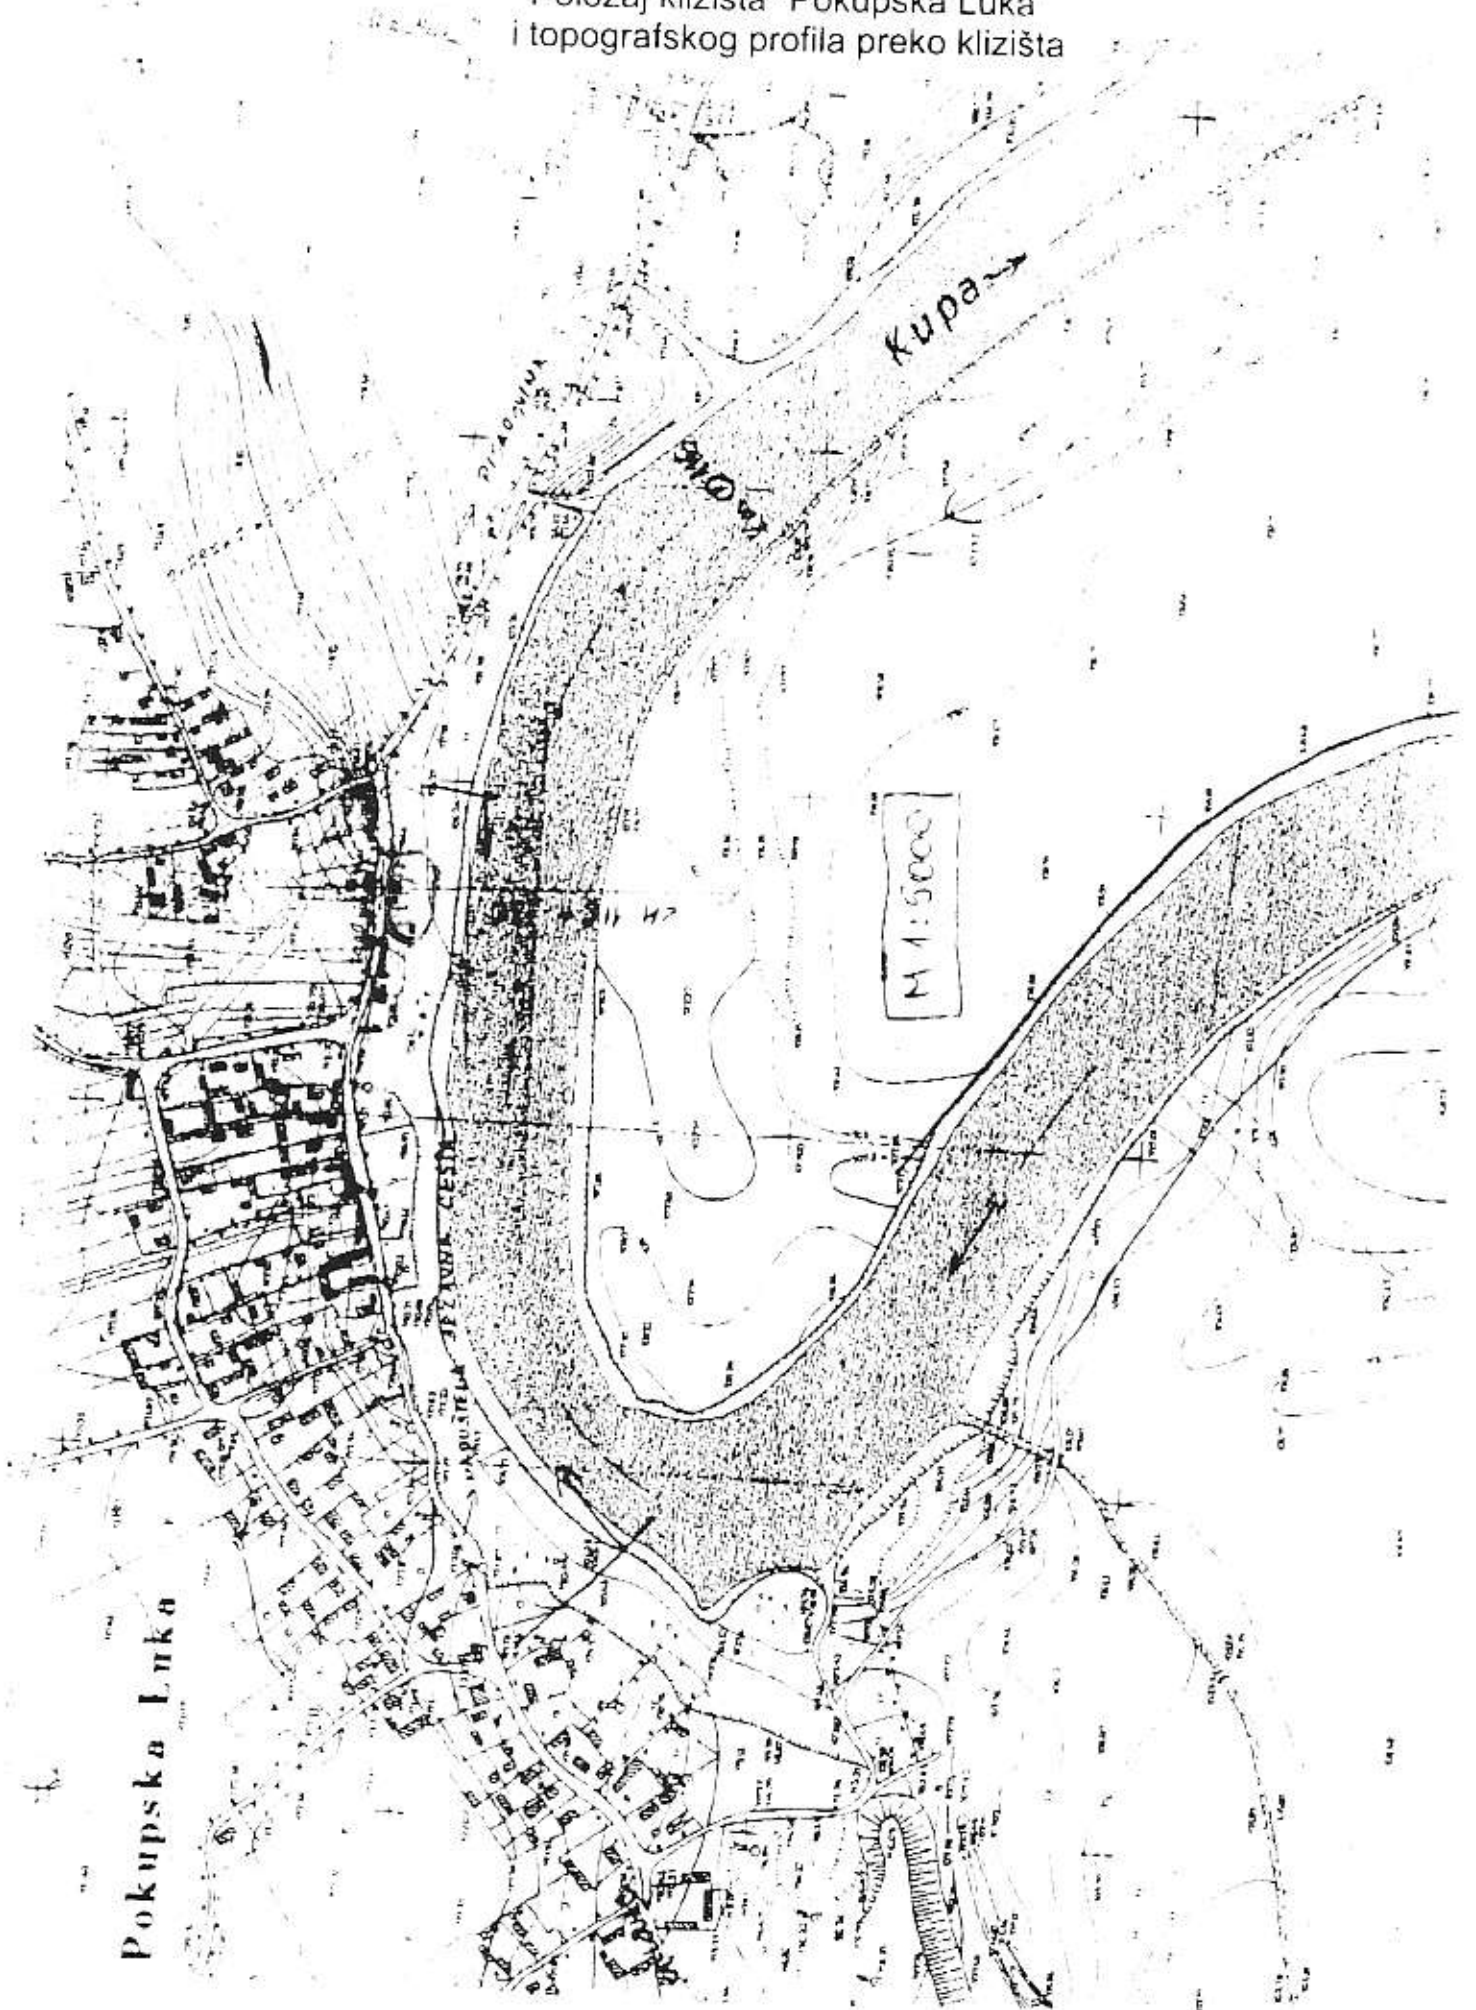
Slika 2.

Klizište je nastalo na padini-kosini (cca 30⁰), koja je formirana od ruba makadamskog puta (nekadašnja državna cesta, foto 1.) do priobalne terase rijeke Kupe (slika 2). Priobalna terasa je zaravnjena i ima širinu od cca dvadesetak metara. Za vrijeme viših vodostaja biva poplavljena a velike vode dosižu i do same padine (maksimalne stogodišnje vode dosižu razinu od 110,39 m. na predmetnoj stacionaži od km 160+330). Samo tijelo klizišta nalazi se znatno iznad kote maksimalnog vodostaja. Rub padine, odnosno rub ceste odakle je i započelo klizanje i odronjavanja nalazi se na koti od 120 m (slika 3). Značajno je istaknuti da se na ovom dijelu ceste odakle je i započelo klizanje nalazilo proširenje koje je nastalo naknadnim navoženjem šljunka (foto 2.) i na kojem su još odložene salonitne ploče. One se sada nalaze na tijelu klizišta (foto 3). Betonske cijevi, koje su također na i u tijelu klizišta, prema izjavi mještana, služile su kao odvodne cijevi iz podruma obližnjeg objekta (foto 3.). Nekadašnja državna cesta danas na ovom mjestu ima širinu od cca 6,5 metara, gledajući od ruba klizišta a uključujući i dio nasutog proširenja koje nije otklizalo niz padinu. Od sjevernog ruba ceste do objekta (kuće) gospodina Peratovića ima oko 8 metara (slika 4.). Duža stranica kuće paralelna je s cestom i iznosi oko 10 metara, a širina je oko 7 metara. Do koje dubine su ukopani temelji ove kuće i kako su izvedeni, ovom prigodom nisam saznao. Također je nepoznato stanje podzemnih voda. Zapaženo je da je prostor oko objekta nedavno uređivan u smislu poravnavanja neposredne okućnice s nagibom prema cesti zbog otjecanja slivnih voda i oborinskih voda tako da su one danas usmjerene preme cesti, odnosno rubu odrona-klizišta.

Položaj klizišta "Pokupska Luka"
i topografskog profila preko klizišta
