GEOECO-ING d. o. o.

STRUČNO GEOLOŠKO MIŠLJENJE O PREGLEDU KLIZIŠTA U POKUPSKOJ LUCI

Zagreb, svibanj 2010.

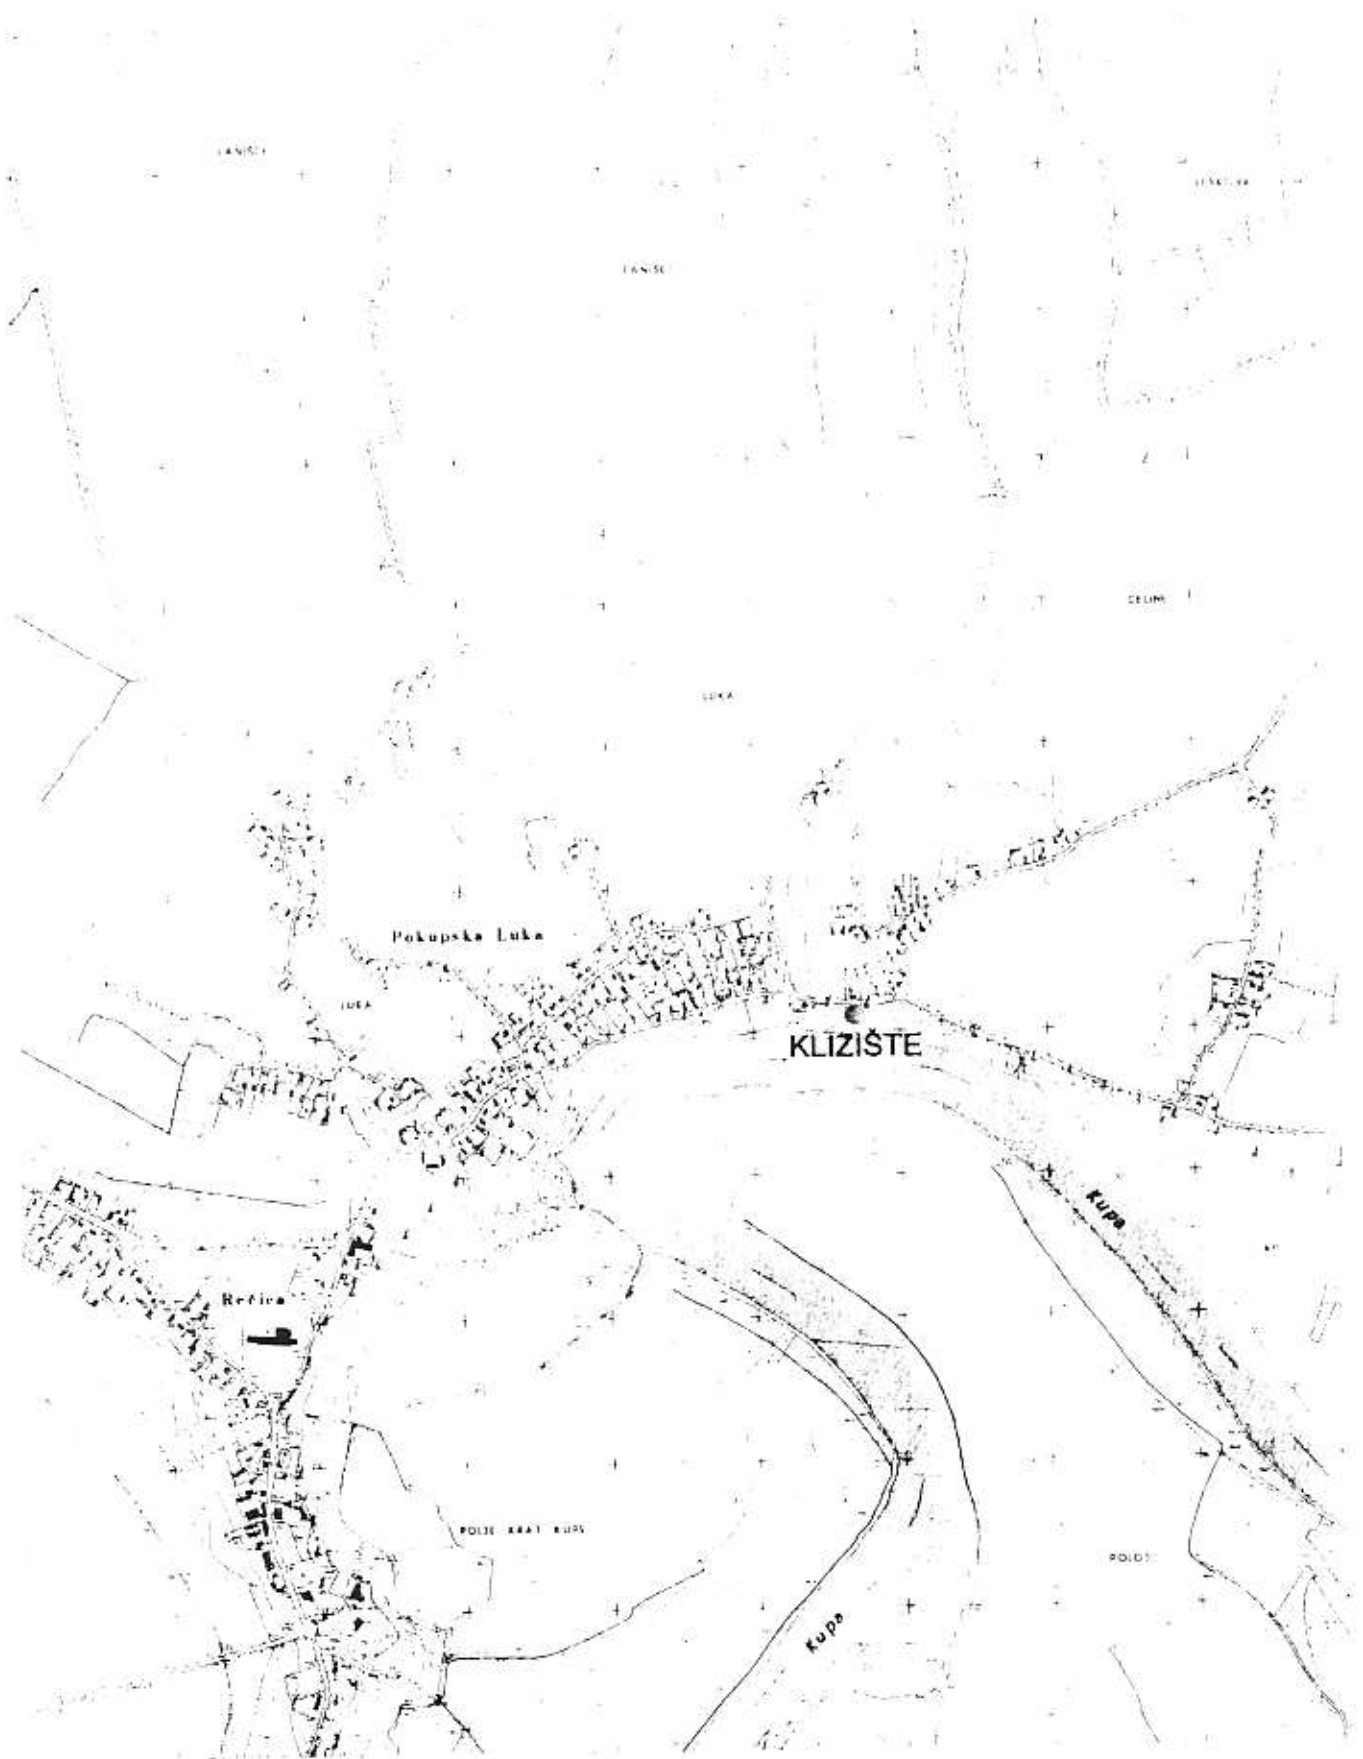
Slika 1.

Položaj klizišta "Pokupska Luka" i
geomorfološko-hidrološki odnosi neposrednog okruženja

Položaj klizišta "Pokupska Luka"
i topografskog profila preko klizišta
